■ Тех. отчеты от дилеров: СК-Моторс (1043), Автоцентр Южный (2039), Титан-Моторс (1083), Спектр-Авто (1071).

■ Неисправность: Течь воды с обивки потолка, зачастую в области креплений солнцезащитных козырьков.

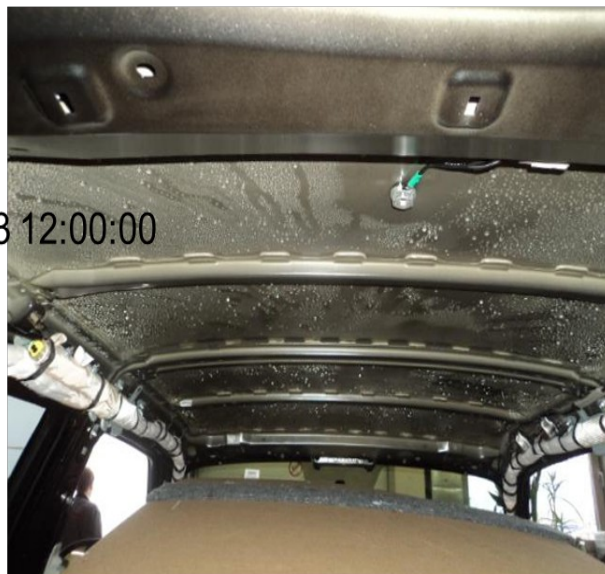
■ Причина: Конденсация значительного количества влаги на нижней поверхности панели крыши, в особенности при низкой температуре и высокой влажности атмосферного воздуха.

■ Контрмера: Разработана методика, предотвращающая повторное возникновение описанного явления, доступная для выполнения в условиях мастерской дилерского центра.
